**Naturbørnehuset
Knuden**

2016

Legepladsinspektionsrapport

Inspektionsdato: 2-11-2016

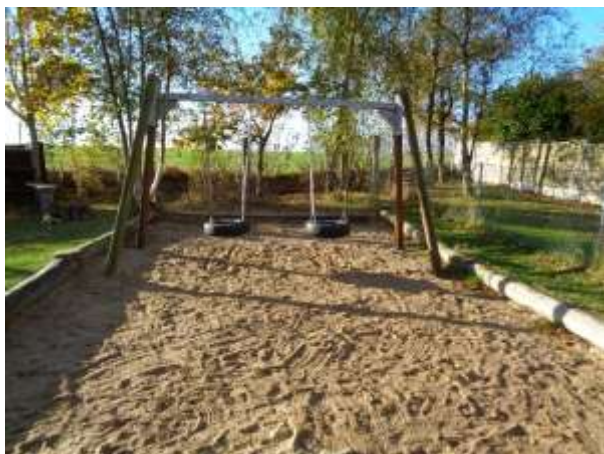
Foto 1

Der er ingen bemærkninger til redskabet.

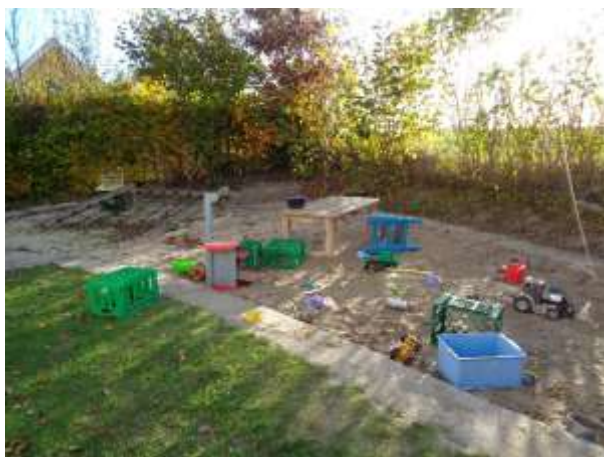
Foto 2

Der er ingen bemærkninger til sandkassen, men det er aftalt at nettet nedtages.

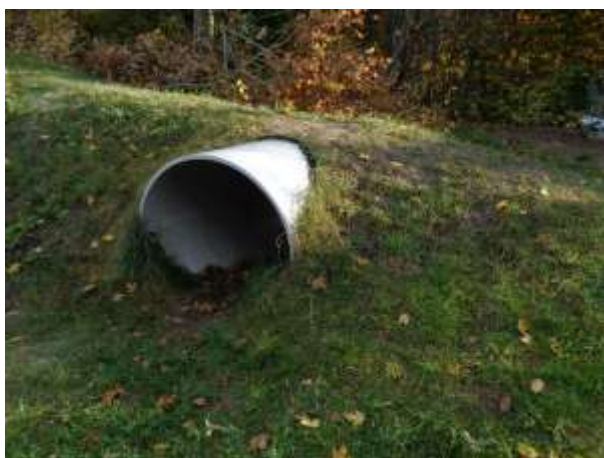
Foto 3

Der er ingen bemærkninger til redskabet.

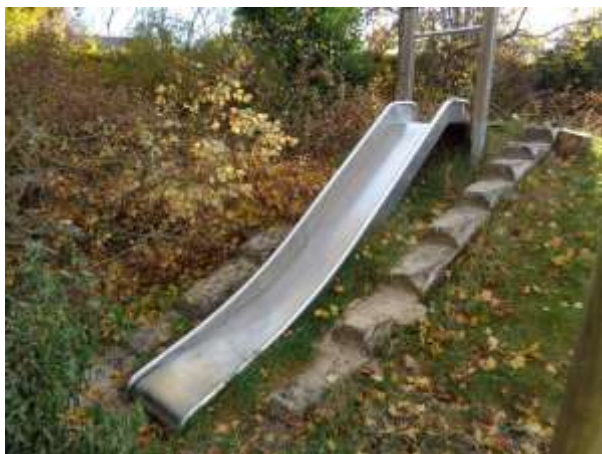
Foto 4

Der er ingen bemærkninger til redskabet.

Note: Det er aftalt at der kan lægges gummi-måtter ved rutsjebanens udløb.

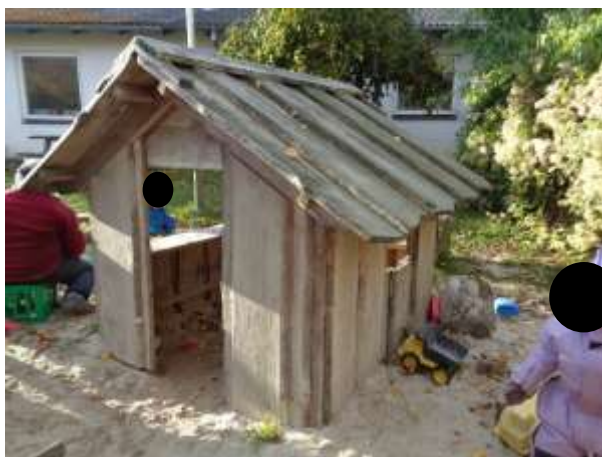
Foto 5

Der er ingen bemærkninger til redskabet.

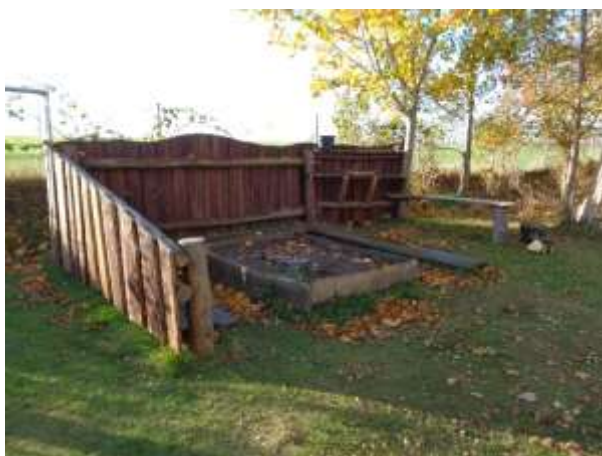
Foto 6 – andet udstyr

Der er ingen bemærkninger til bålpladsen.

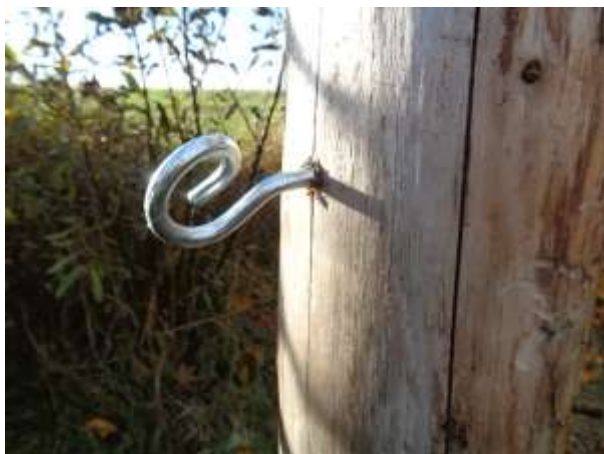
Foto 7

Hængeøjeophæng:

Kroge af den åbne type udgør risiko for fastklemning af tøj.

DS/EN 1176-1 pkt. 4.2.7.1.

Anvend i stedet lukkede øje-kroge og karabinhager med lås.
